Wenn schon Trocknung -
dann schon Speidel!

SPEIDEL

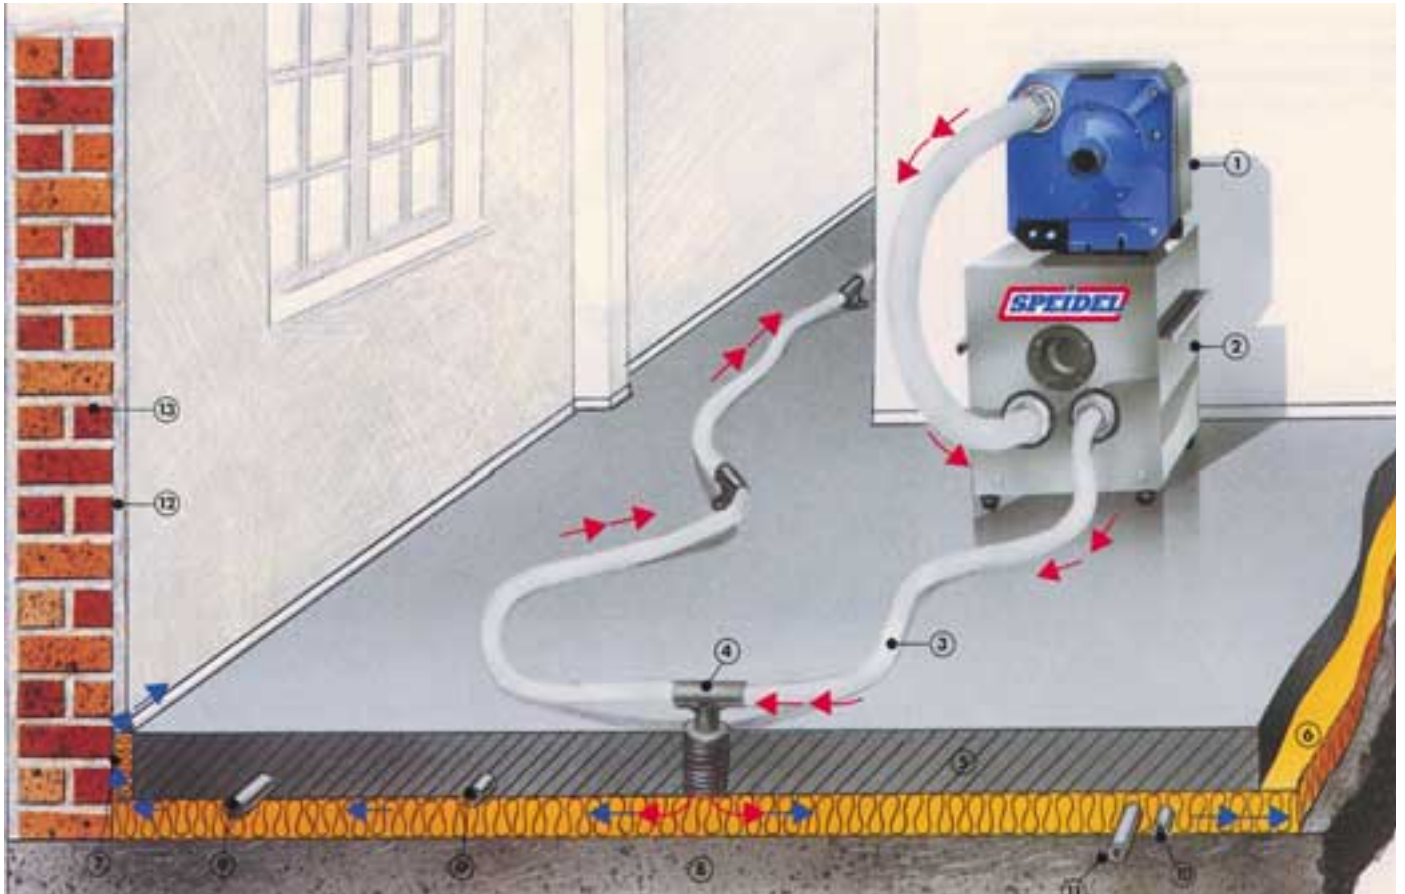
← trockener Luftstrom
← feuchter Luftstrom

- ① Trockner
- ② Luftverdichter
- ③ Luftschlauch \varnothing 12 mm
- ④ Bodenadapter
- ⑤ Estrich

- ⑥ Dämmschicht
- ⑦ Randstreifen
- ⑧ Beton
- ⑨ Fußbodenheizung
- ⑩ Warmwasser
- ⑪ Kaltwasser
- ⑫ Wandputz
- ⑬ Mauerwerk

Speidel macht eine detaillierte Analyse zur schnellen Schadenminderung. Mit elektronischen Meßgeräten können wir sofort den Feuchtigkeitsgrad der Trittschalldämmung und des Estrichs feststellen. Dann bohren wir 1 bis 4 kleine Löcher, je nach Raumgröße, in den Boden. Diese zeigefingerdünnen Löcher werden nach der Trocknung wieder fachmännisch verschlossen. Das Speidel-System besteht aus einem Adsorptionstrockner (5 % r. F.) und einem Luftverdichter. An die Trocknungsanlage werden dünne Luftschläuche angeschlossen, durch sie strömt extrem vorgetrocknete, verdichtete Luft kontinuierlich unter den nassen Estrich. Die mit Feuchtigkeit angereicherte Luft tritt über vorhandene Randstreifen oder Ausgleichsbohrungen im Fußboden aus und wird im ständigen Kreislauf durch den Adsorber wieder getrocknet. Je nach Art des Wasserschadens

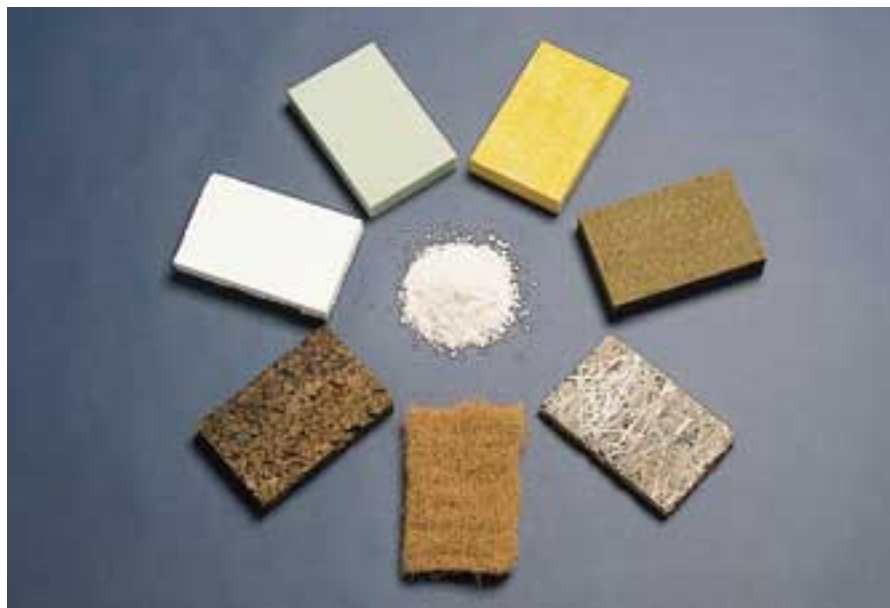
Alle Dämmstoffarten werden von unseren Trocknungsanlagen 100%ig getrocknet

dauert eine Trocknung 9 bis 12 Tage. Der Trocknungsfortschritt wird vom Speidel Meß-Control-Service laufend kontrolliert und in Abschlußprotokollen erfaßt. Die Kosten für eine Estrichtrocknung berechnen wir nach m². Basis ist die jeweils aktuelle Preisliste für Systemtrocknung. Zur Unterstützung der Trocknung feuchter Wände bieten wir den Absorber K40 an.
